コンクリートメンテナンス協会 フォーラム2019

# STTG工法の各種試験結果と 施工実績について

令和元年5月

一般社団法人STTG工法協会

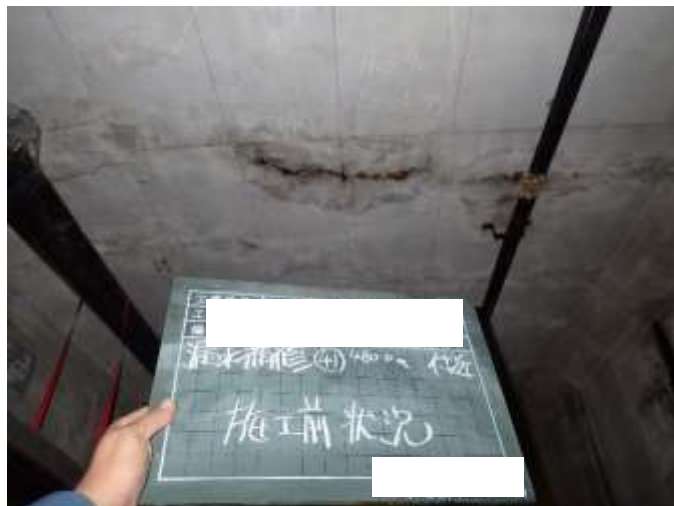
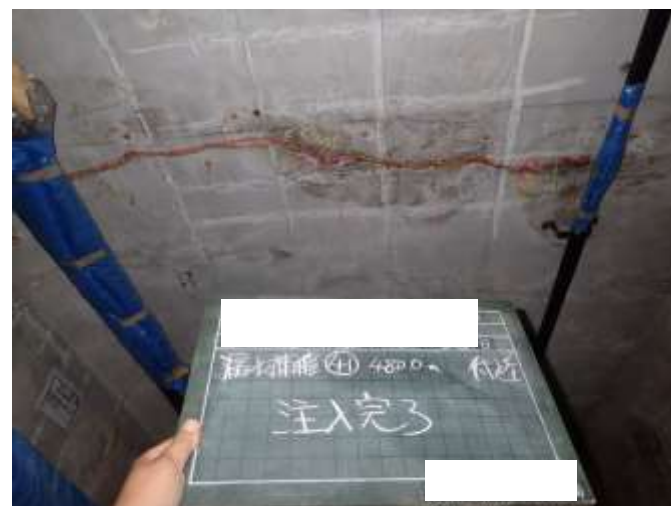
### ①マンホールから480m付近の開削洞道の天井部 ひび割れ漏水補修結果

ひび割れ漏水補修 施工前

ひび割れ漏水補修 施工後

天井部

ひび割れ幅

①W=0.2mm

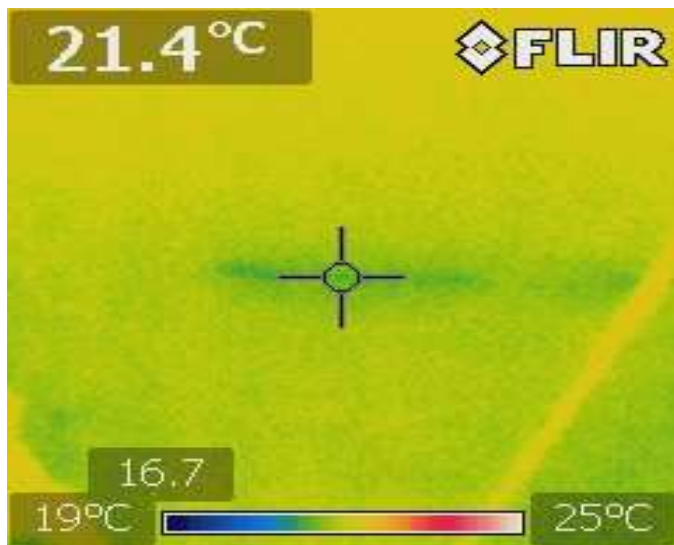
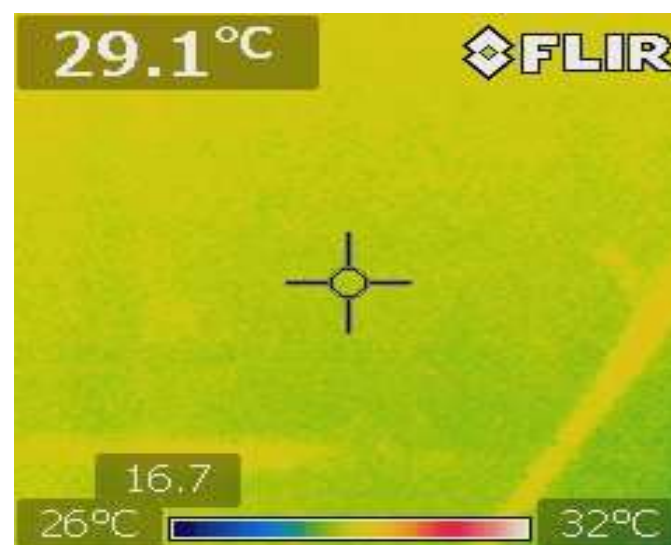
サーモグラフィ

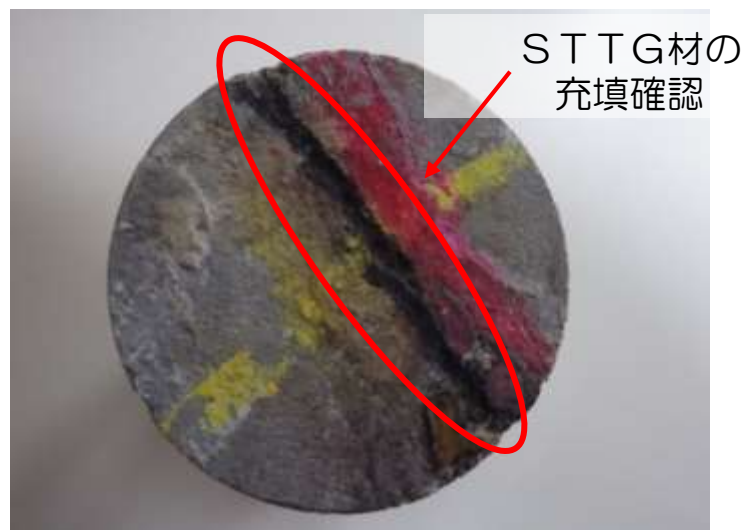
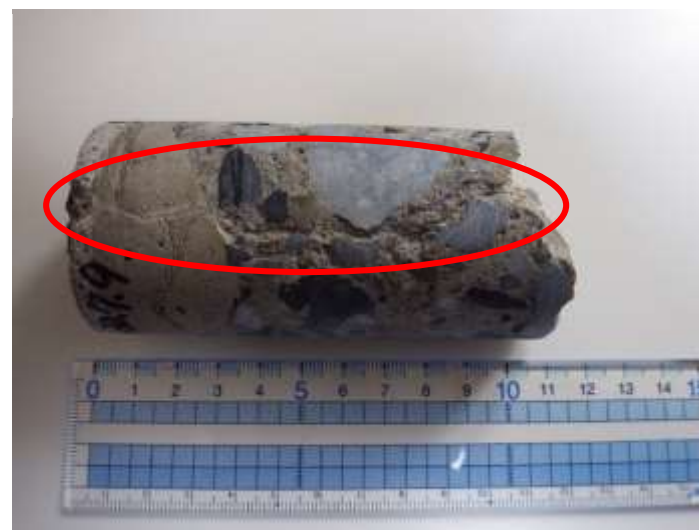
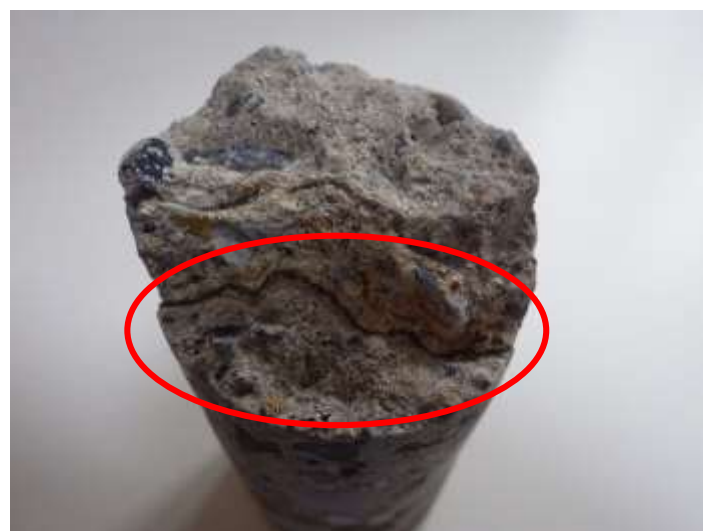
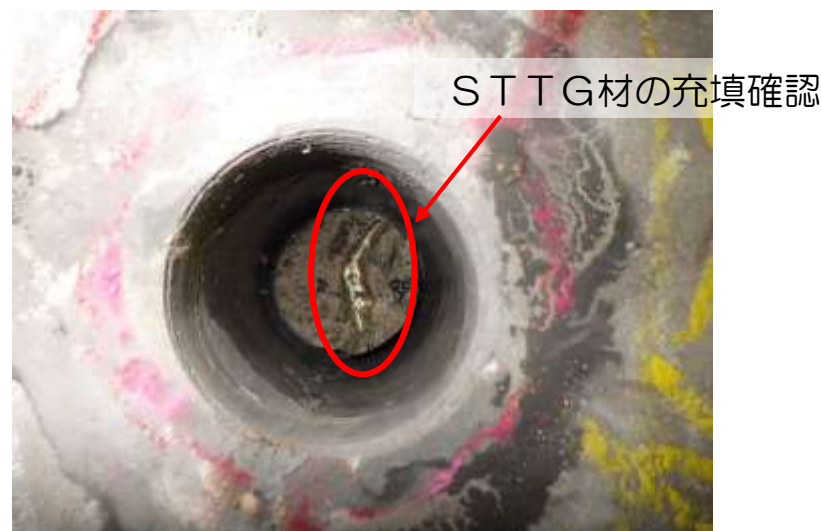
①マンホールから480m付近の開削洞道の天井部 充填確認状況（ひび割れ幅0.2mm）

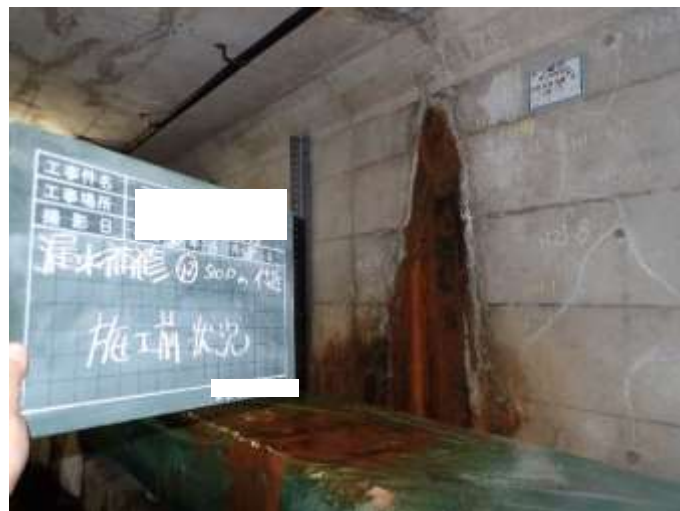
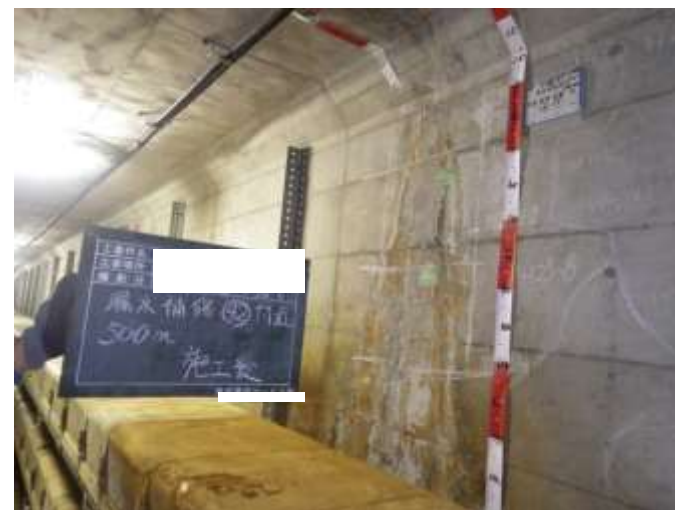
- ② マンホールから500m付近の開削洞道の左壁部      ひび割れ漏水補修結果  
ひび割れ漏水補修 施工前      ひび割れ漏水補修 施工後

左壁

ひび割れ幅

①  $W=0.2\text{mm}$

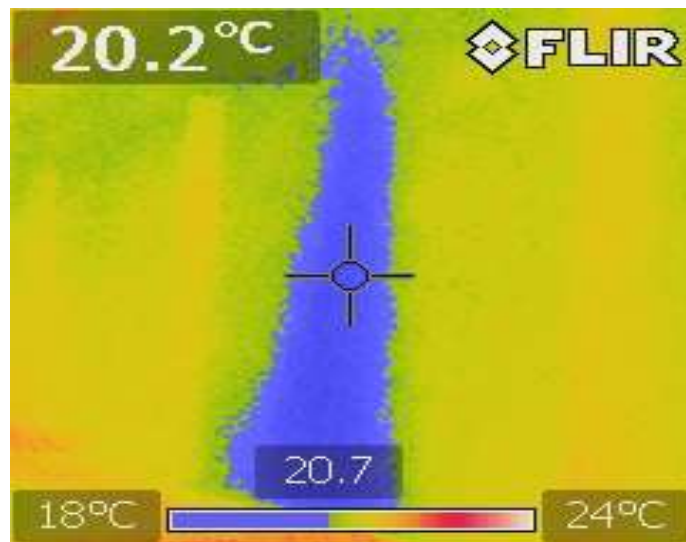
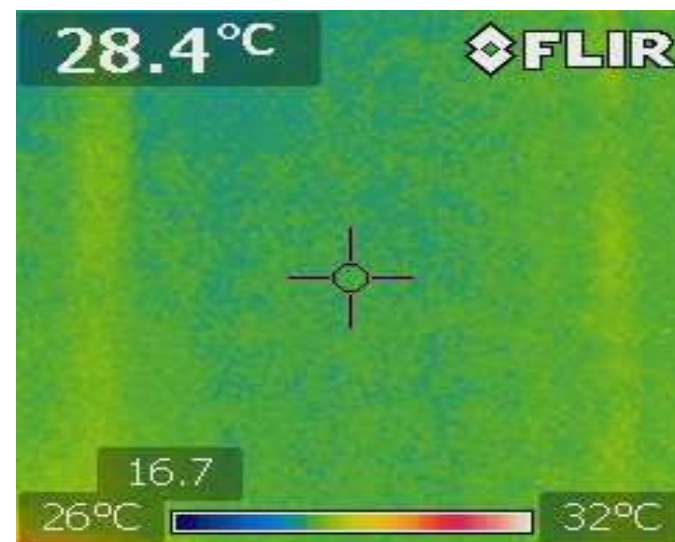
サーモグラフィ

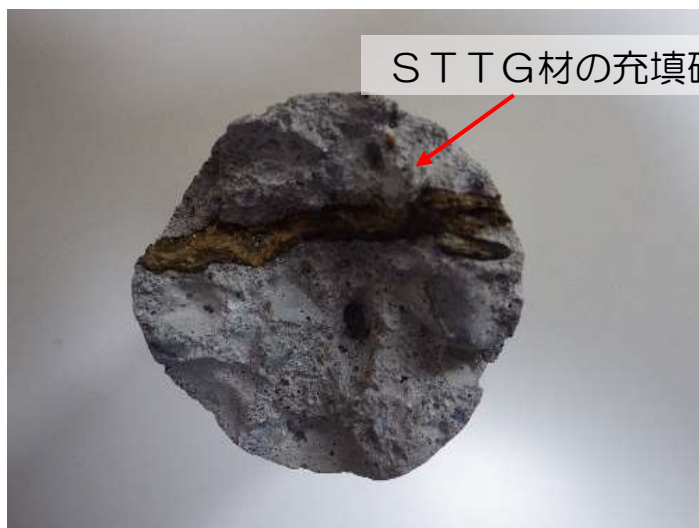
②マンホールから500m付近の開削洞道の左壁部 充填確認状況（ひび割れ幅0.2mm）

STTG材の充填確認

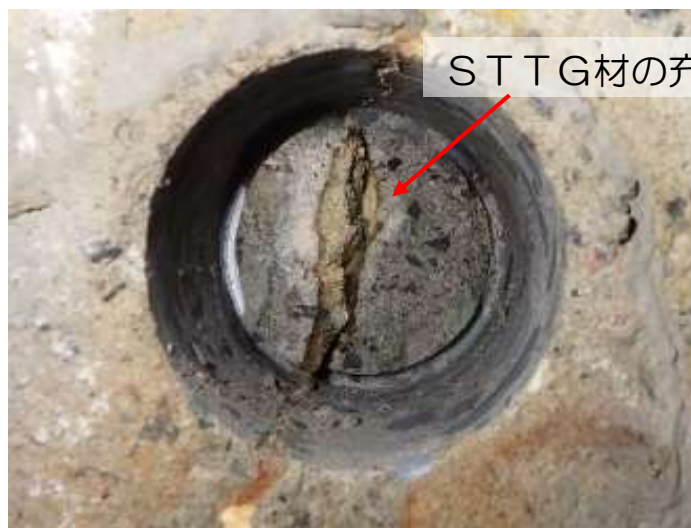
STTG材の充填確認

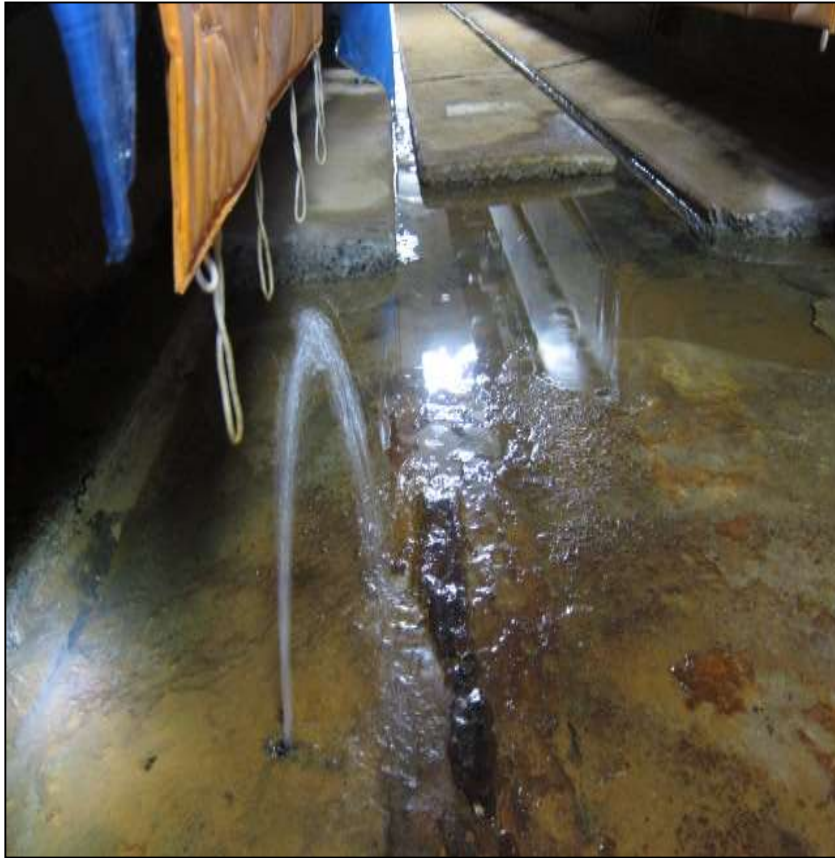
電力洞道漏水状況  
都市NATM

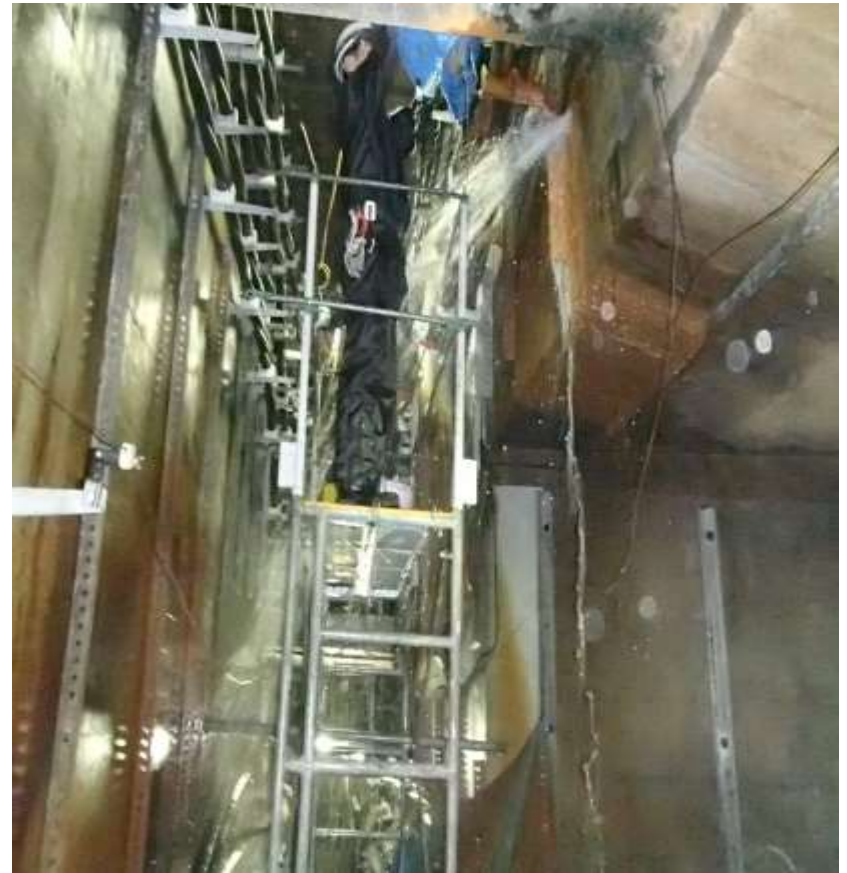
電力洞道漏水状況  
多量漏水部（約200ℓ/min）

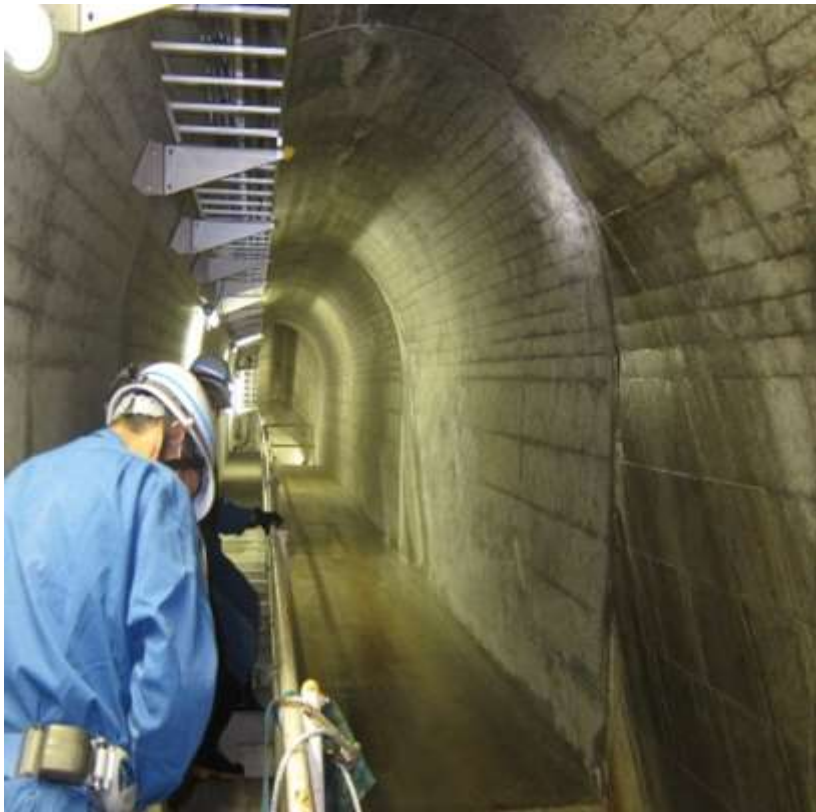
2013年4月(施工前)  
漏水量 12リッター/分

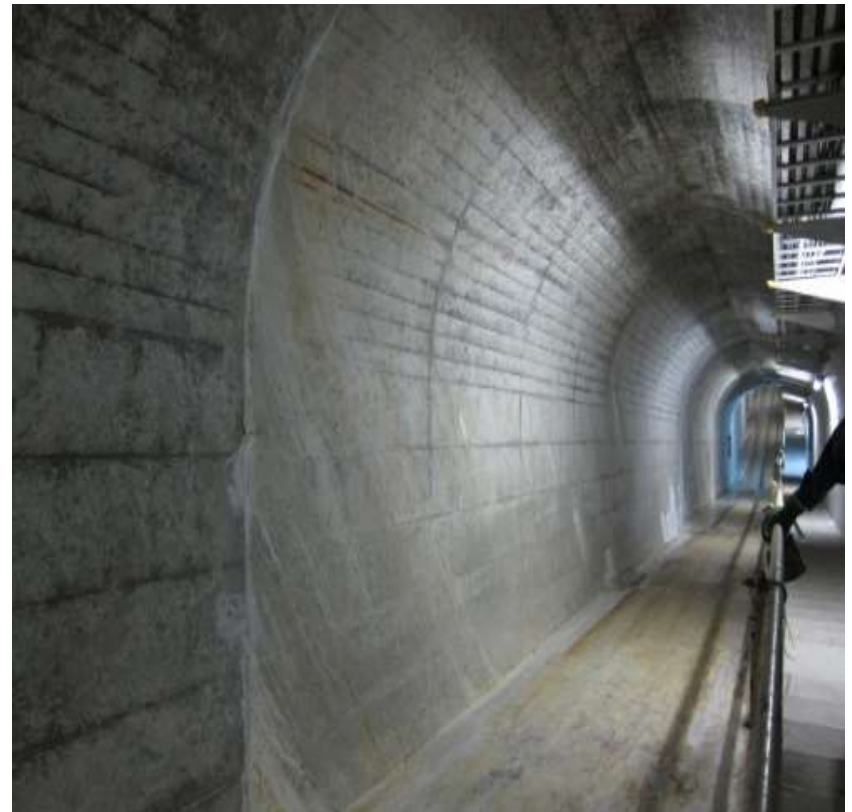
2013年12月（施工後）  
漏水なし

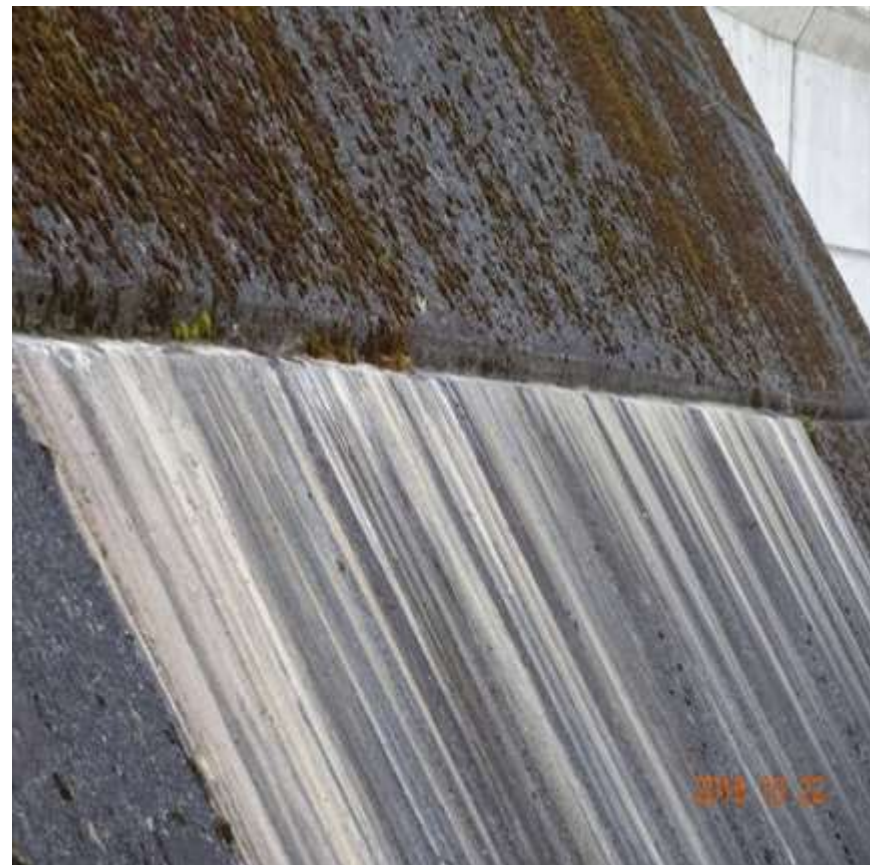
注入完了直後  
（リークした注入材除去前）

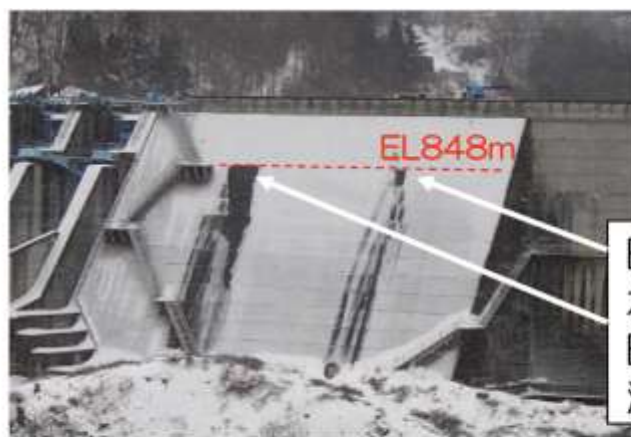
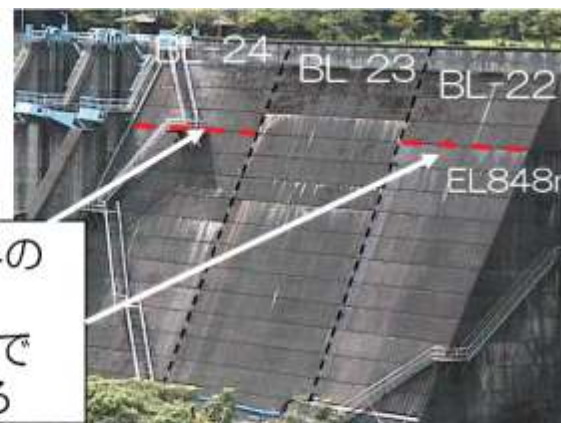
スラストブロック背面状況

（撮影日：平成25年2月11日）貯水位 851.65m

（撮影日：平成26年8月19日）貯水位 約848.1m

BL-22、BL-24の  
水平打継目  
EL848m 周辺で  
漏水が確認される

※吸い込みが確認された箇所EL.848mを対象とし、効果的に止水対策を実施するため、22～24ブロックの水平打継目を連続的に施工

- ・ 該当水平打継目（EL.848.0m）以下の水位制限をとり、気中施工を実施
- ・ 材料の硬化不良を避けるため、厳冬期を避けた平成27年10月に施工（H27.10.21～29）

■注入計画：削孔長400mm・削孔径10mm・300mmピッチ・注入長340mm

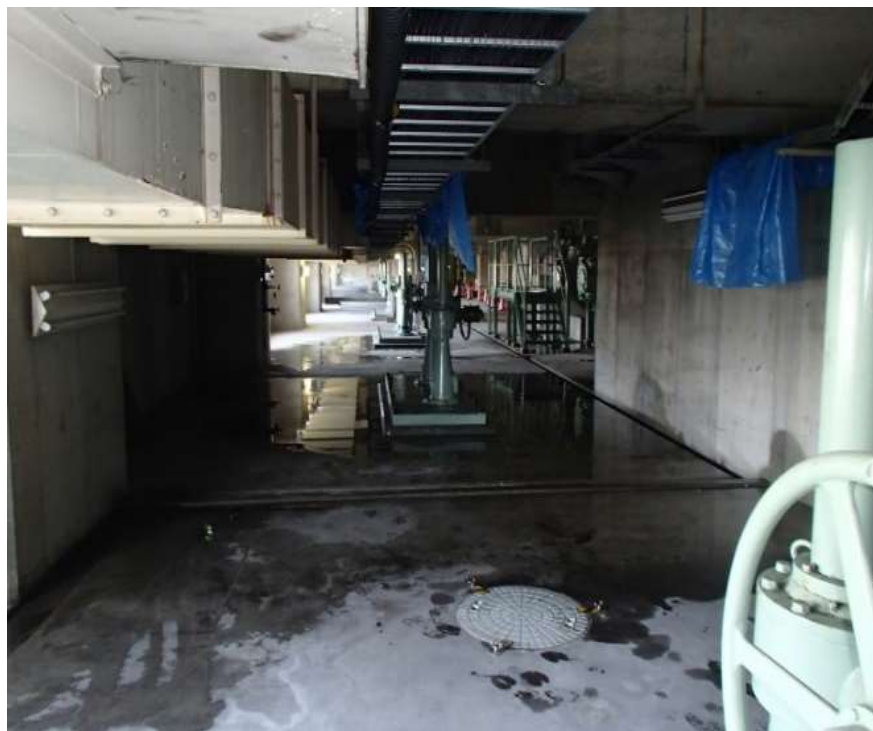
施工前：漏水状況  
(平成29年11月時点)

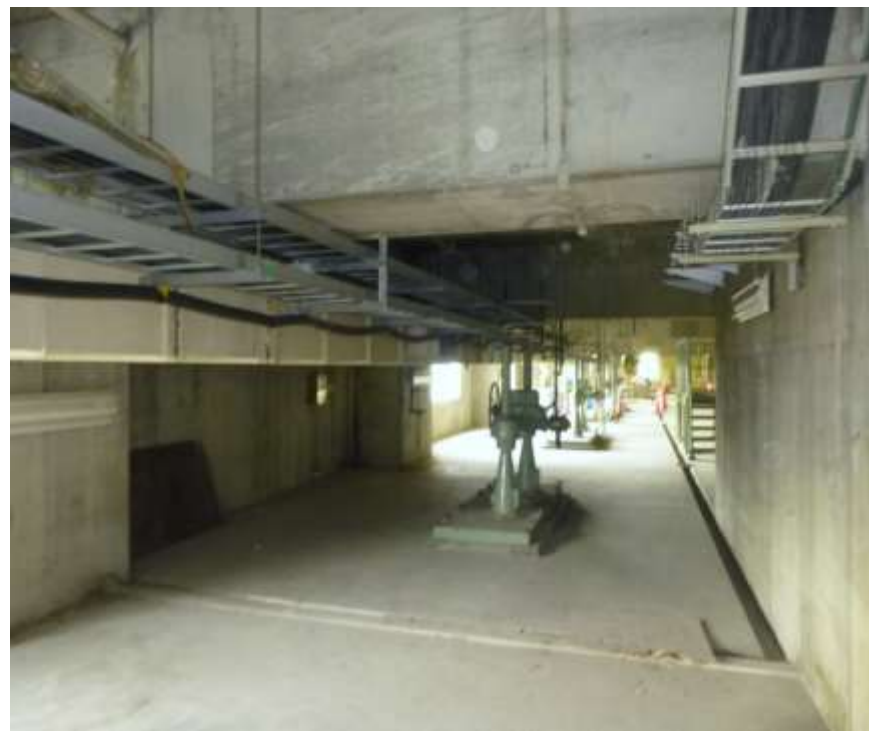
施工後：止水状況  
(1年経過 平成30年11月時点)

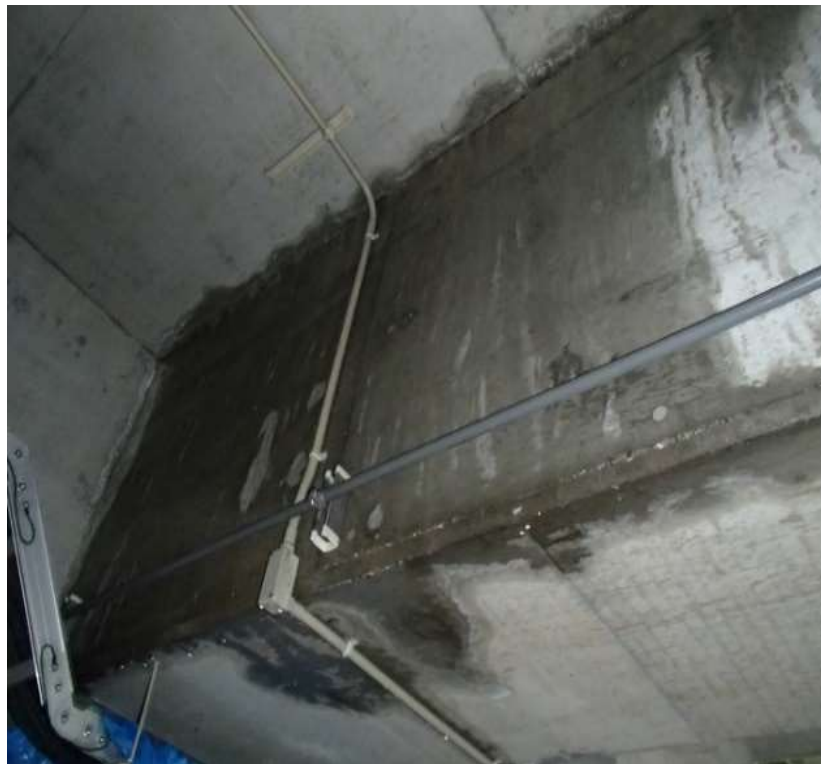
施工前：漏水状況  
(平成29年11月時点)

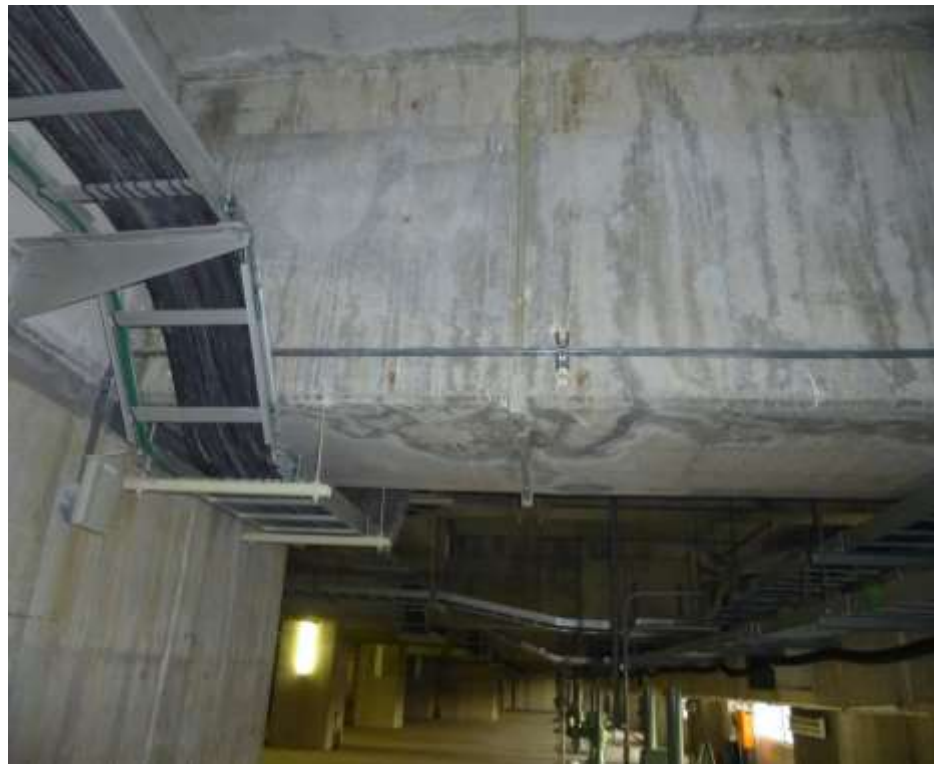
施工後：止水状況  
(1年経過 平成30年11月時点)
