# 芦田川流域下水道の浸入水対策について

## 1 概要

芦田川流域下水道芦田川幹線では、過年度の管渠調査（TV カメラ調査）により高水圧の浸入水が確認されたため、注入工法（STTG 工法）により浸入水対策を行った。

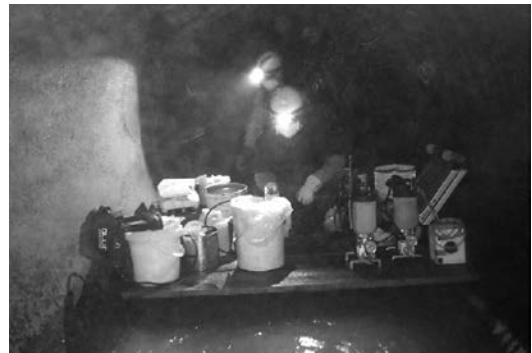
写真-3 施工箇所の仮設状況

施工に必要な資機材については、幹線管渠内に設置した仮設床 (図-2、写真-3) に配置して作業を行った。安全に施工するには、水中での歩行が絶対条件となることから、「地下空間における浸水対策ガイドライン同解説」より、洪水時に水中で歩行できる領域とされる水深 40cm または

材料や注入ポンプなどの資機材は、中間マンホールに仮置きし、施工直前に漏水箇所まで下水道本管内をカートで人力運搬した。また、仮設床として使用

した木製足場については、下水道本管内にラックで仮置きした。

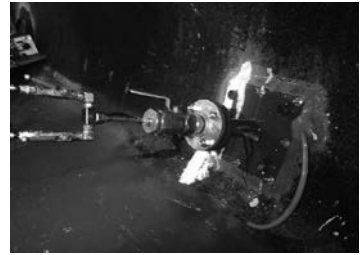
写真-6 止水注入工施工状況②

施工は、浸入水噴出孔の背面の水みちを標的とし、バルブプレート端部から5cm程度離れた位置に止水剤注入孔（φ10mm）を削孔して注入ピンを取り付け、そこからSTTG材を注入し（写真-5）、最後に浸入水噴出孔に設置したバルブから止水注入を行った（写真-6）。

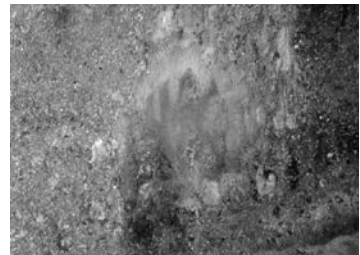
写真-8 10ヵ月後の状況

STTG工法による浸入水対策から約10ヵ月が経過した令和4年9月、止水状況の目視確認を行った。かつて浸入水が発生していた箇所は対策工事直後の状況を維持しており、止水効果が継続されていることが確認できた（写真-8）。
